PARAFIA RZYMSKOKATOLICKA PW. ŚW PIOTRA I PAWŁA W NOWYM ŻMIGRODZIE

PROGRAM PRAC KONSERWATORSKICH  
NA WYKONANIE POLICHROMII NA STROPIE NAWY I PREZBITERIUM  
W KOŚCIELE PW. ŚW. PIOTRA I PAWŁA W NOWYM ŻMIGRODZIE

OPRACOWANIE:  
KONSERWATOR DZIEŁ SZTUKI  
DR MAŁGORZATA DAWIDIUK  
OSTRÓW 541  
37-700 PRZEMYŚL

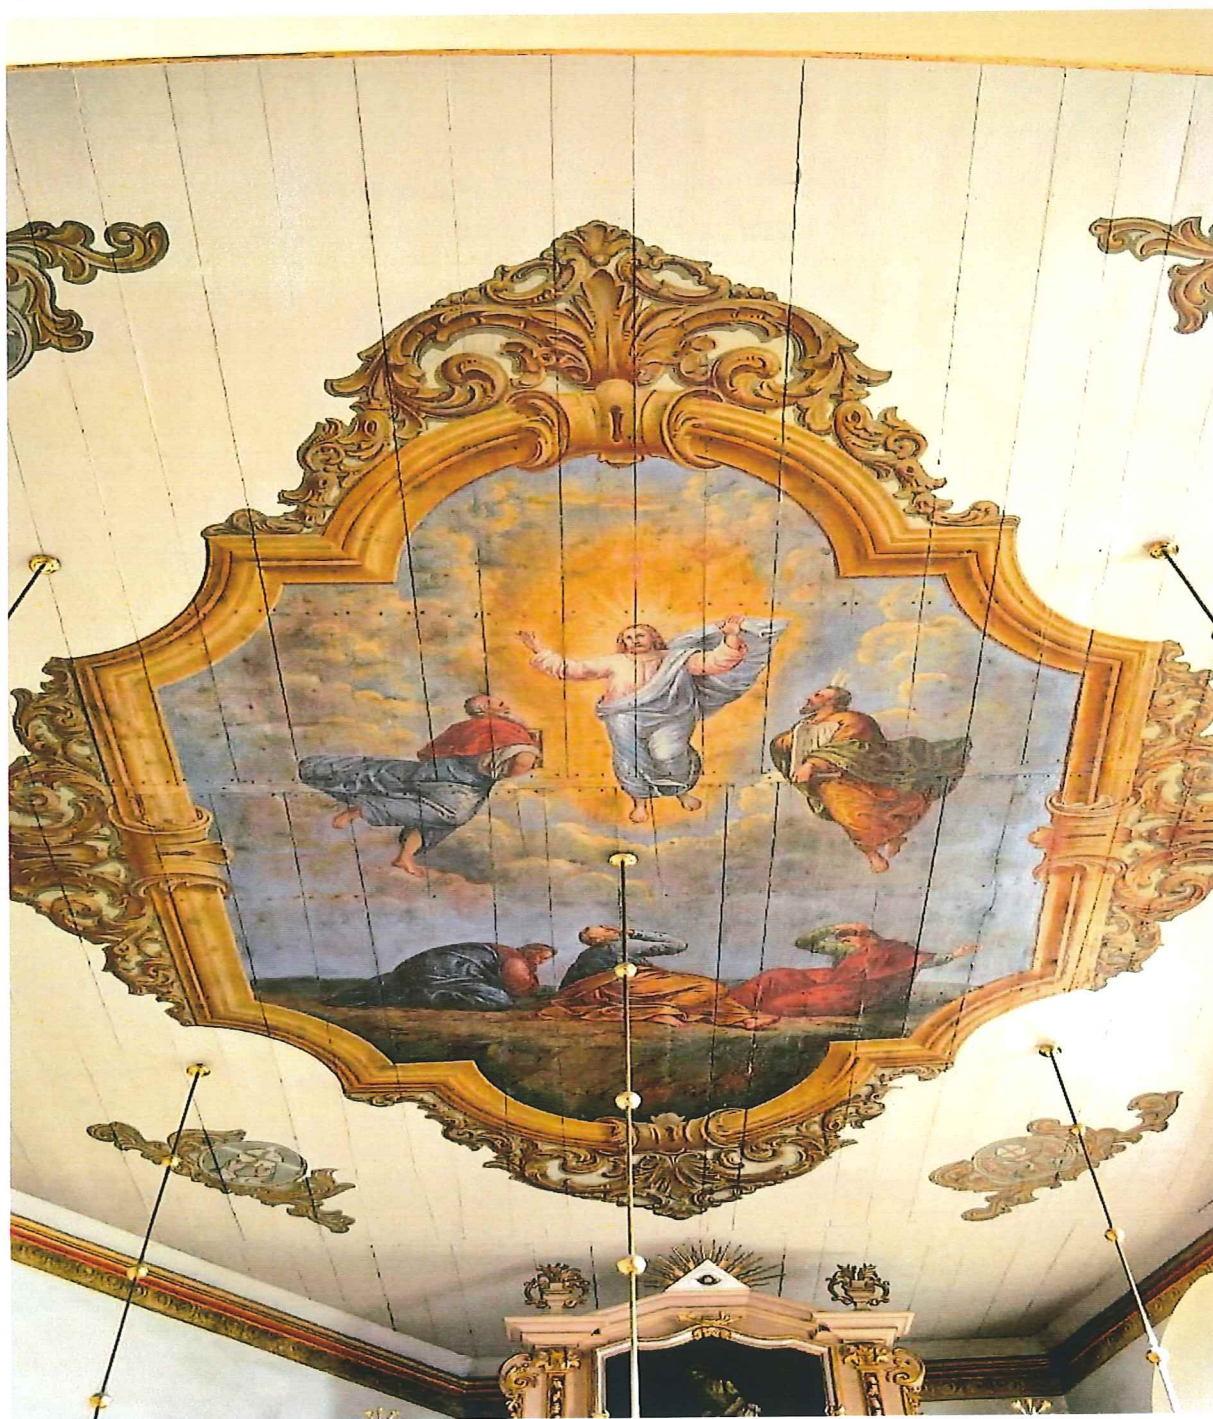
Centralnym elementem stropu nad prezbiterium jest scena „Przemienienia Pańskiego” ujęta w ramę zamkniętą u dołu i u góry wklęsło-wypukłym łukiem, o prostych bokach. Iluzjonistyczne, profilowane listwy ujęte są na osiach stylizowanym, szerokim liściem akantu, jak zwornikiem, którego przedłużeniem jest rozbudowany, roślinny ornament na zewnątrz ramy, zwijający się w woluty i zakończony kampanulami. Ornament ten malowany jest w taki sposób, że ma się wrażenie, że jest ażurowy.

Kompozycja sceny „Przemienienia Pańskiego” nawiązuje do obrazu Rafaela Santi, a dokładniej do jego górnej części, znajdującego się w Pinakotece Watykańskiej. W dolnej części sceny z Nowego Żmigrodu, na pierwszym planie ukazany został wypłaszczony szczyt góry Tabor, na którym przedstawieni zostali trzej Apostołowie: śś. Jakub Starszy, Piotr i Jan Ewangelista, w poruszonych pozach. Po lewej św. Jakub kuli się do ziemi. Ubrany jest w czerwonawą szatę i niebieski płaszcz. W centrum widać św. Piotra, który podnosi się z ziemi na lewej ręce, prawą zasłaniając oczy, patrząc w górę. Ma na sobie niebieską szatę i ugrowy płaszcz. Po prawej siedzi św. Jan, jedną ręką trzymając się za głowę, a druga wyciągniętą ma w bok. Ubrany jest w zieloną szatę i czerwony płaszcz. Przerażeni, stali się świadkami sceny nad ich głowami, gdzie Jezus w jasnych szatach, z wyciągniętymi w górę rękami, otoczony świetlistą i promienistą glorią, wznosi się na tle nieba, w towarzystwie Mojżesza i Eliasza, zwróconych ku Synowi Bożemu. Mojżesz ukazany został po prawej, trzymając tablice Dekalogu, ubrany w ugrową szatę i oliwkowozielony płaszcz. Po lewej stronie unosi się Eliasza, przyciskając do piersi księgę. Ma na sobie białą szatę, błękitny płaszcz i czerwoną tkaninę narzuconą na ramiona.

Dekoracja wokół przedstawienia figuralnego ma charakter roślinno-geometryczny. Stanowią ją cztery, analogiczne motywy, rozmieszczone symetrycznie wokół ramy. Każdy z motywów składa się z centralnego elementu przypominającego zgeometryzowane „pawie oko” zakończone czteropłatkowym kwiatem i trzema trójkątnymi promieniami. Od tego centralnego elementu odchodzą na boki geometryczne (kryształowe) formy, motywy przypominające zwinięte młode liście paproci, i wysunięte najbardziej na boki falujące, płomienne liście z para drobnych fantazyjnych kwiatków.

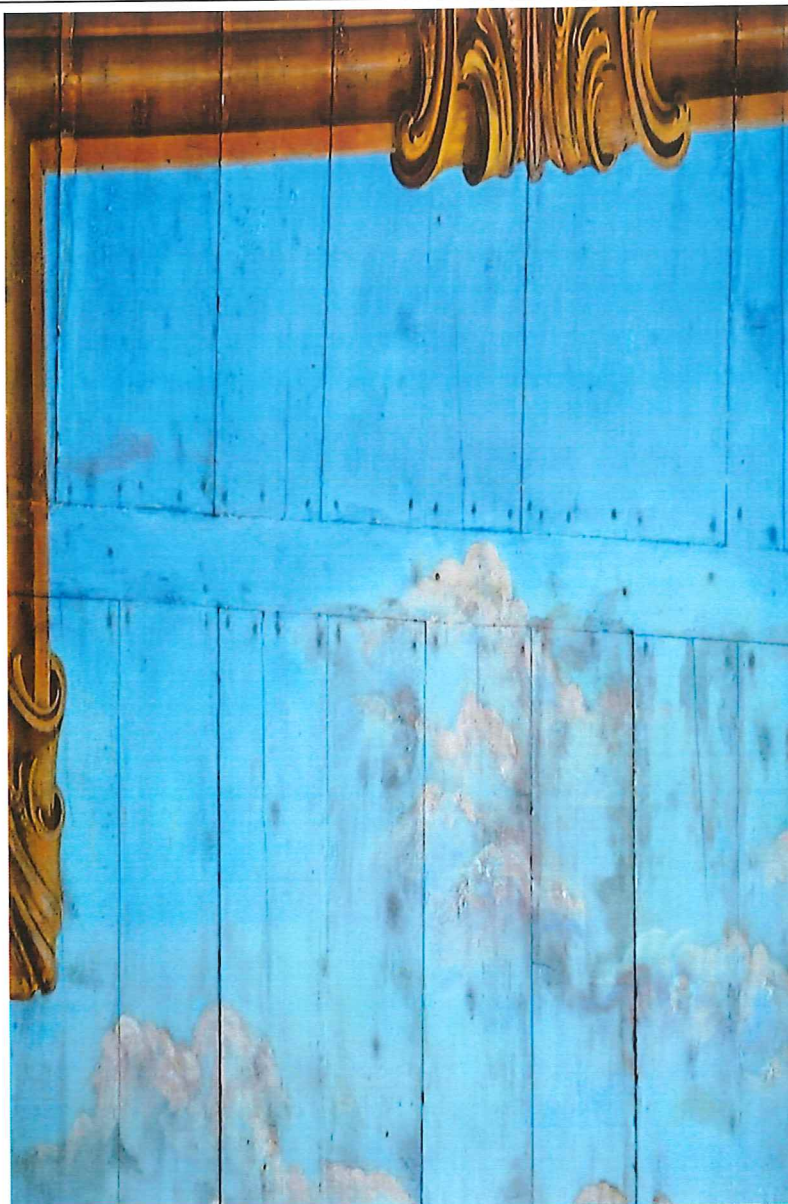
Całość mocno zakurzona i zabrudzona. Drewniane podłoże stropów osłabione, ale bez odkształceń. Widoczne pęknięcia wzdłużne na deskach oraz szczeliny na łączeniu desek. Płócienne taśmy na łączeniach desek poprzerywane. Miejscowo zauważa się lokalne

PODŁOŻE – polichromii, które stanowią poziome belki drewniane, jest porażone miejscowo korozją biologiczną (drewnojady, mikroorganizmy, działanie wilgoci), obserwuje się spękania i rozszczelnienia na łączeniu drewnianego podłoża. Na łączeniu poszczególnych desek w obrębie kompozycji występują płóciennę taśmy.

Fot.2 Fragment polichromii na drewnianym stropie nawy  
widoczne zaplamienia, rozszczelnienia na łączeniu desek  
oraz skorodowane gwoździe – stan zachowania przed  
konserwacją.

10. Uzupełnienie ubytków drewna przez flekowanie, szponowanie, kołkowanie, ewentualne wstawianie taszli, sklejenie pęknięć. Dobór drewna zgodnie z gatunkiem i parametrami oryginału.

11. Odoizolowanie skorodowanych gwoździ mocujących farbą antykorozyjną
12. Ewentualne przyklejenie odspojonych fragmentów płótna do podłoża (klej glutynowy zapuszczany w kieszenie odspojonych warstw metodą iniekcji).

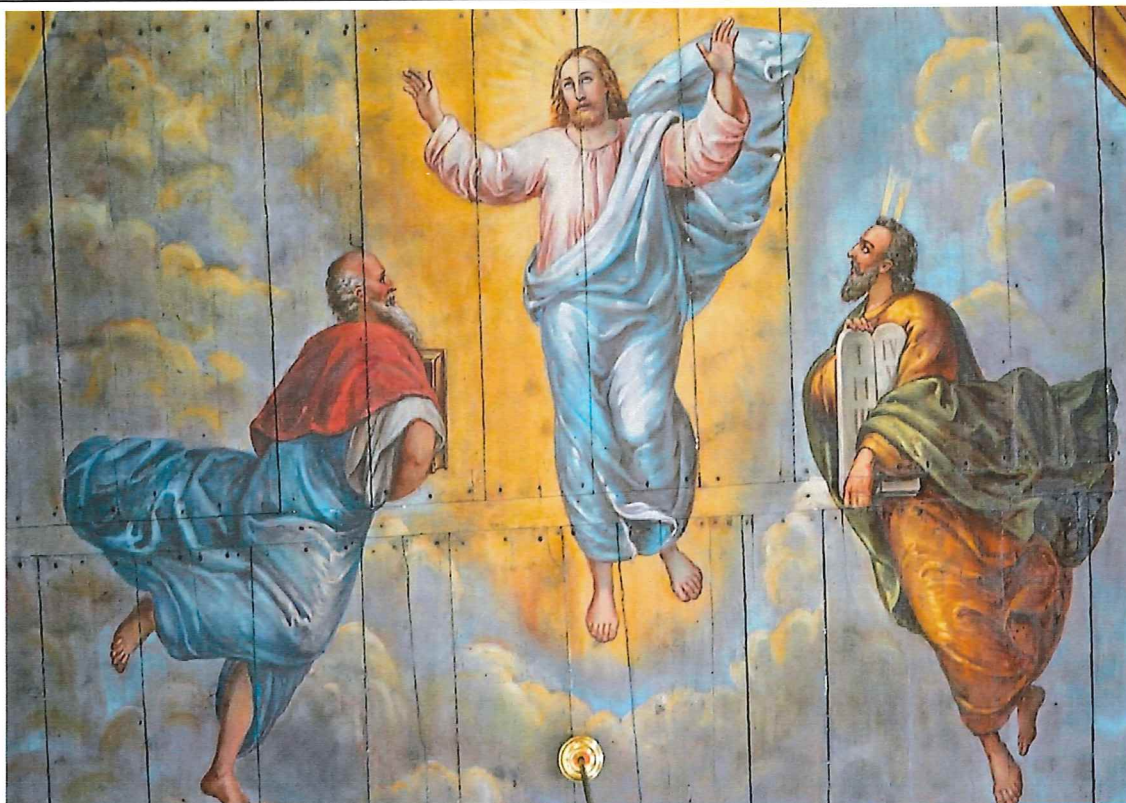
Fot.6 i 7 Fragmenty polichromii ze stropu w prezbiterium z przedstawieniem sceny „Przemienienia Pańskiego” – stan zachowania przed konserwacją. Widoczne zabrudzenia powierzchniowe, zaplamienia warstwy malarskiej, skorodowane gwoździe i rozszczelnienia na łączeniu desek.
